FICHA TECNICA

VALVULA ESFERA ½ INOX MARIPOSA (COD. 70448)

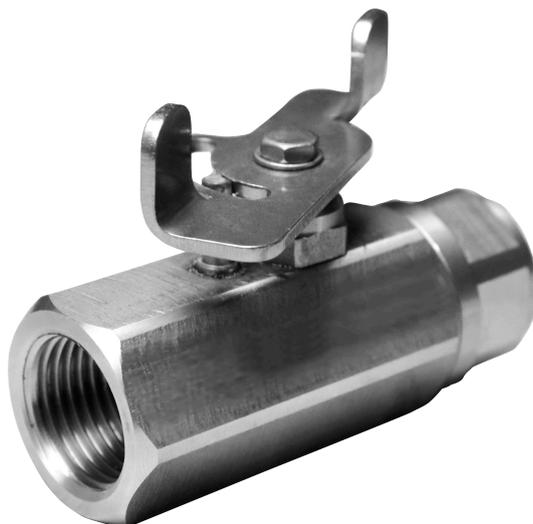
MATERIAL DE LA VÁLVULA	Acero inoxidable
MATERIAL DE CUBIERTA DE ACOPLAMIENTO RÁPIDO	Protección de acero inoxidable y núcleo de acoplamiento rápido EPDM Cubierta de acoplamiento rápido basada en elastómero termoplástico y PP Aditivos antimicrobianos y detectables en cubierta de acoplamiento rápido
CUBIERTA DE ACOPLAMIENTO RÁPIDO DISPONIBLE	
TEMPERATURA DE TRABAJO MÁX.	95°C
PRESIÓN DE TRABAJO MÁX.	60 bares
ENTRADA/SALIDA	1/2" INT / 1/2" INT
ENTRADA/SALIDA CON ACOPLAMIENTO RÁPIDO	Acoplamiento rápido hembra de 1/2" INT / 1/2"

- Sólido, duradero e higiénico.
- Roscas rebotables y fabricadas con precisión de acuerdo con las normas ISO.
- El limitador del rango de operación de la mariposa, que permite el control del grado de apertura y cierre de la válvula.

- El uso de la protección SS elimina la posibilidad de giro de la mariposa.
- La adaptación del sistema de fijación de protección de válvulas a la forma hexagonal de la propia válvula elimina la rotación alrededor del eje.

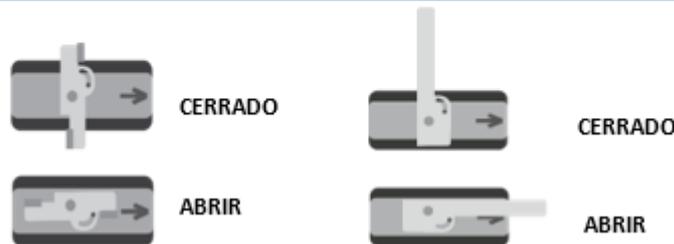
UNA FLECHA INDICA LA SALIDA DEL LÍQUIDO
